# Nordhausen-Frauenbergkirche (NDH) - 1

## Kirchenbeschreibung nach "Dehio 1998":

## Gebäudeangaben:

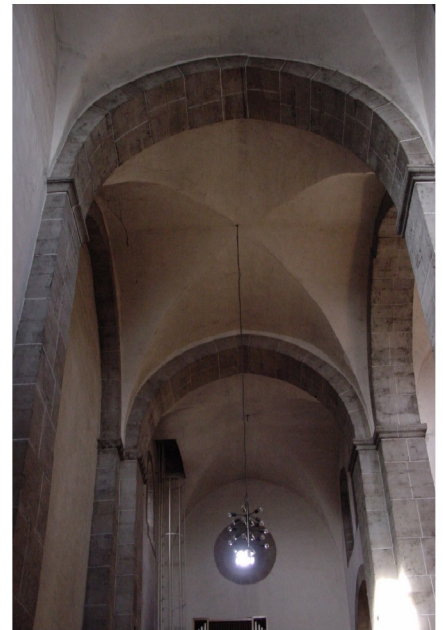
Rundbogige Kreuzgratgewölbe

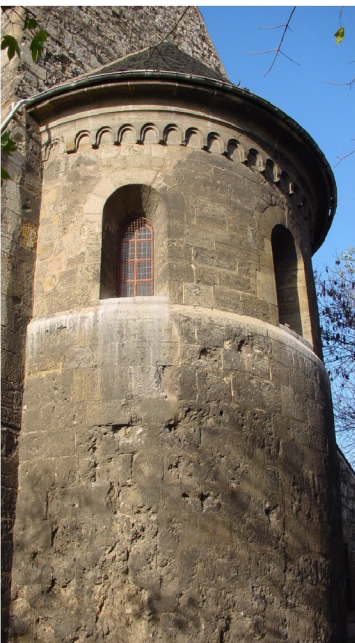
Halbrunde Apsis am Chor

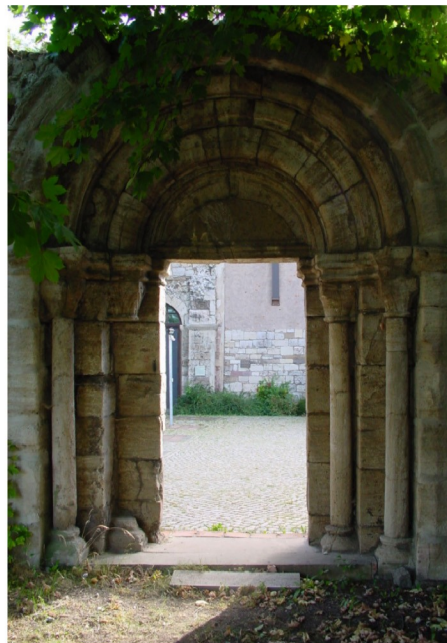
Freistehendes ehemaliges Hauptportal

portal mit Palmettenkapitellen und leerem Bogenfeld. Die Öffnungen der westl. Querhauswand zum Langhaus wurde vermauert und so ein geschlossener Baukörper erzielt. Pultdächer der Nebenchöre schließen unterhalb der Chorfenster an. Chor und Querhaus mit erneuertem Satteldach. Über der Vierung erneuertes Dachreiter. Grundriß der erhaltenen Bauteile weitgehend unverändert mit ausgeschiedener Vierung, quadratischen Querhausjochen und Chor mit halbrunder eingezogener Apsis. Die bauzeitlichen Nebenapsiden sind durch die ungefähr quadratischen Nebenchöre ersetzt. Gurtbögen der Vierung und Triumphbogen flachspitzbogig. Vierungspfeiler mit breiten Vorlagen. Kämpfer der Vierungspfeiler in unterschiedlicher Ausbildung, z.T. mit Zahnschnitt. In Querhaus und Chor spitzbogige Kreuzgratgewölbe. Moderne Innengestaltung mit Emporen und neuer Ausstattung. Trotz des Verlustes des Langhauses ist die Kirche mit ihren stilreinen romanischen Formen, wenn auch z.T. erneuert, besonders sehenswert. In der Nähe der Kirche Mauerreste des ehem. Klosters erhalten.

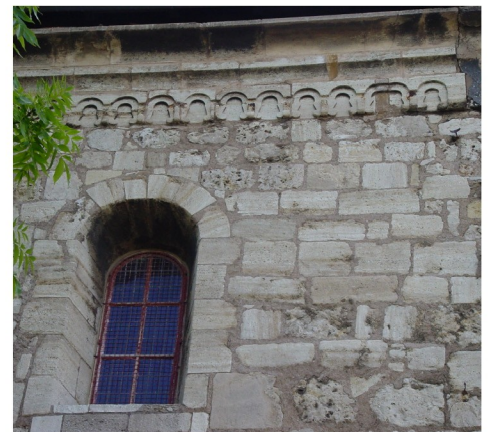
Über dem Fenster Rundbogenfries

Außenliegender Kämpfer

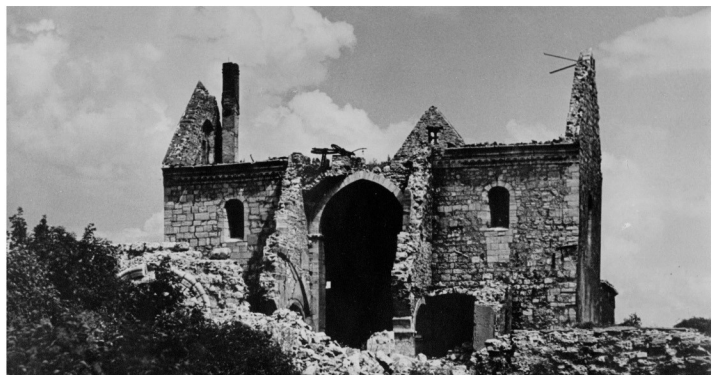
Frauenbergkirche als Ruine nach dem Bombenangriff 1945, Foto vom Pfarramt
